Informe del  
Estado Ambiental de  
la Cuenca Hidrográfica del  
Canal de Panamá

2007

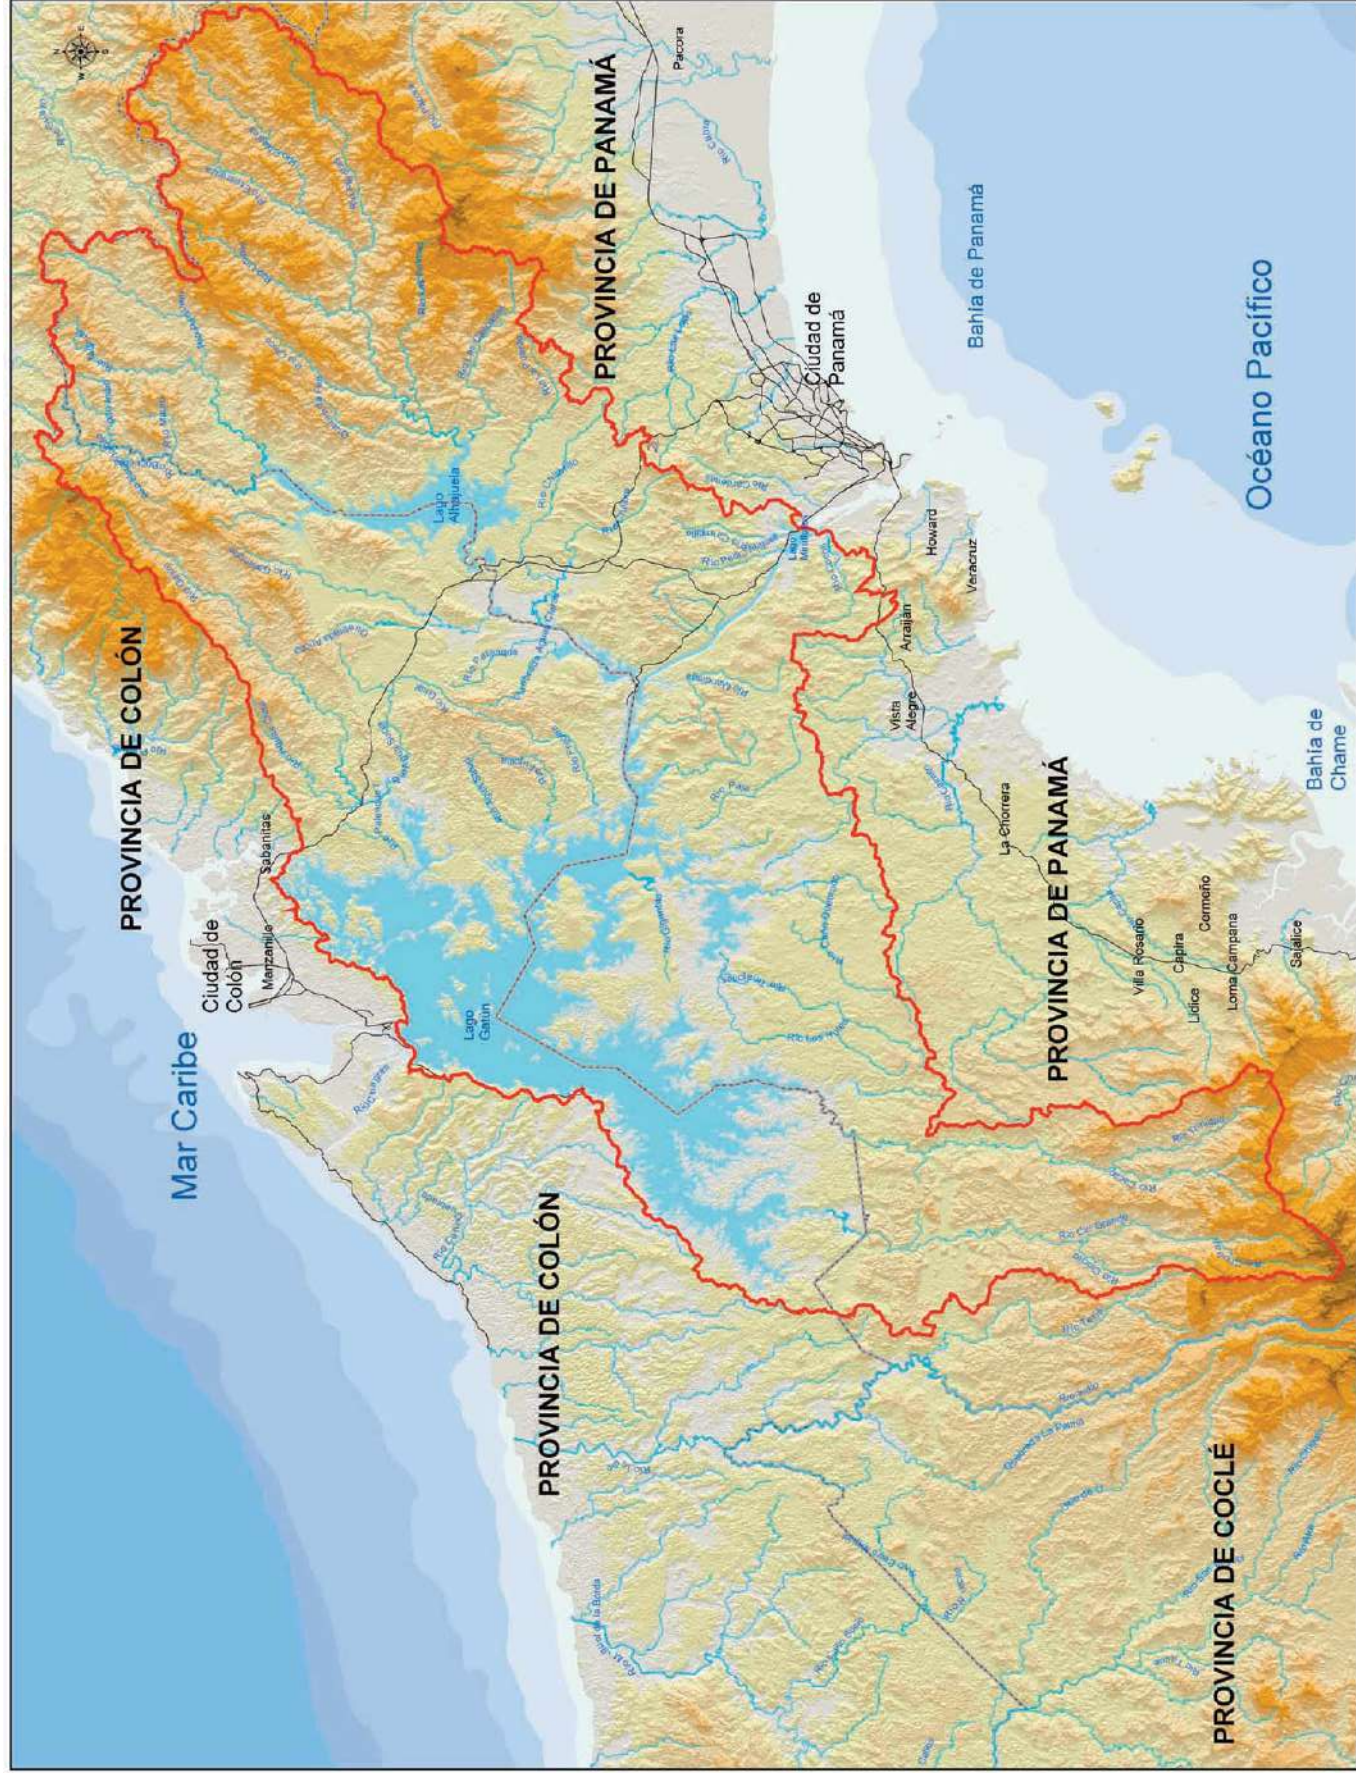
Mapa 2. Relieve y Red Hidrográfica de la Cuenca Hidrográfica del Canal de Panamá.

La Cuenca está conformada por una intrincada red de subcuencas de ríos y quebradas que drenan hacia los lagos Gatún, Alhajuela y Miraflores (ver mapa 2). Las principales características de estos tres lagos se presentan en la tabla 1.

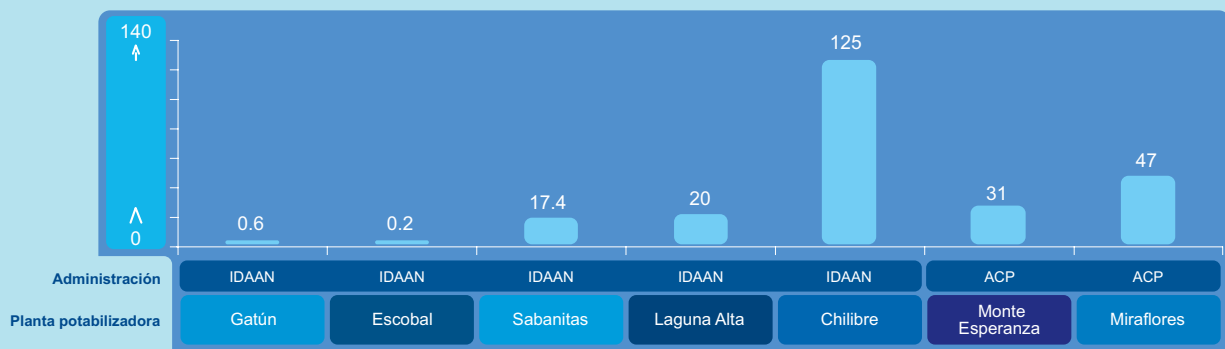
Gráfico 2. Producción de agua potable en plantas potabilizadoras de las provincias de Panamá y Colón.

Se da a través de 7 plantas potabilizadoras: 3 en la provincia de Panamá y otras 4 en la provincia de Colón (ver gráfico 2). Entre todas utilizan unos 325 Mm<sup>3</sup>/año, poco más de 7% del total de la producción de la Cuenca.
